工程項目簡介

## 南丫島光纜系統

為香港電訊有限公司 製作

2022 年 2 月 25 日

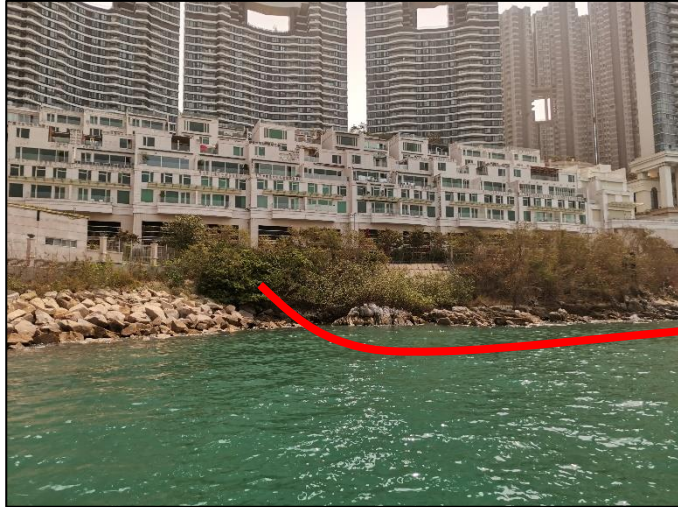
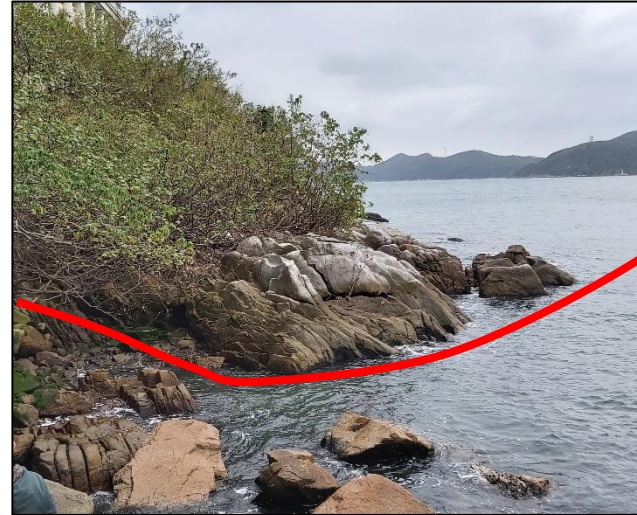
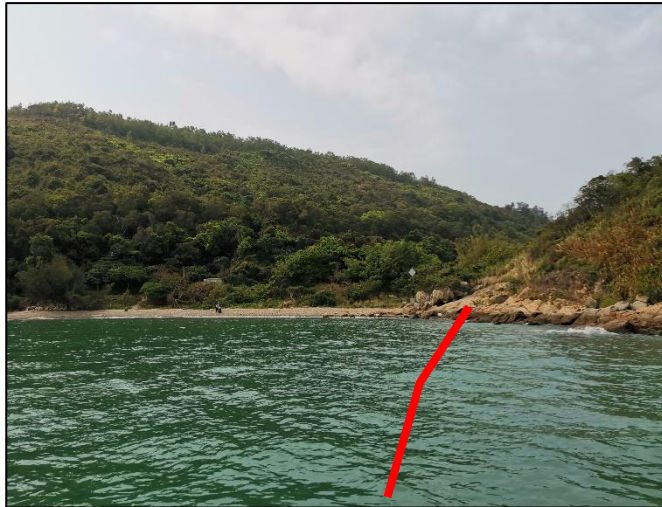
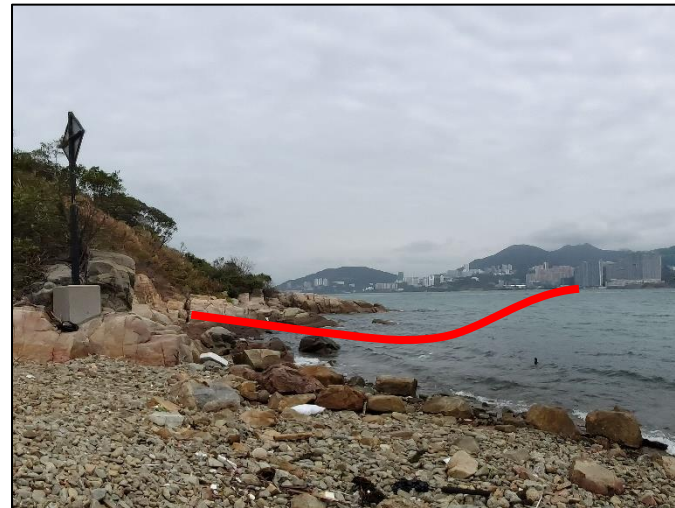
圖 1-7：鋼綫灣和北角咀的登陸範圍

鋼綫灣登陸點

北角咀登陸點

1.6.4 鋼綫灣和北角咀登陸點的照片於圖 1-7 中顯示。光纜兩端的登陸管道/接線盒將於光纜安裝工程開始前完成建造。因此，除在沙灘上進行挖掘，使光纜可以進入已有的登陸管道/接線盒外，不需要為本項目進行新的建設。

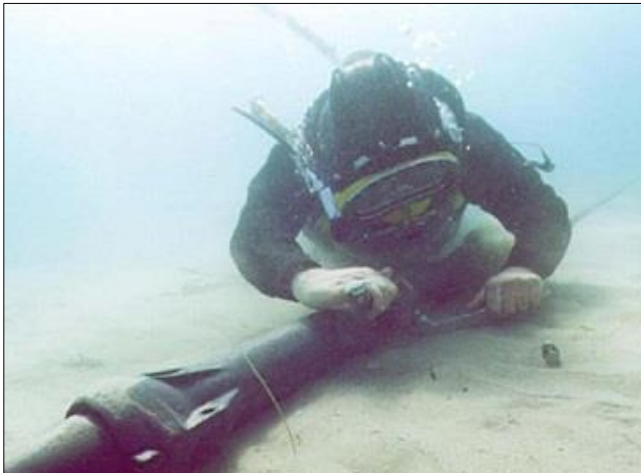
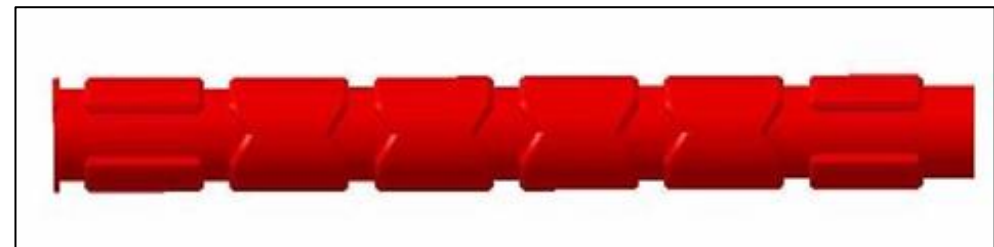
圖 1-8：可能的光纜保護措施

銚接管 ( 典型規格 )

潛水員安裝銚接管

混凝土墊層 ( 典型規格 )

Uraduct 管道

- 1.6.17 在巖頭距地表 5 米以內的隱伏露頭區域，不能達到 5 米目標掩埋深度。在此位置，需要一個較淺的掩埋深度及提供額外的光纜保護。這可能包括放置預製互連的鋼筋混凝土墊層和/或使用鉸接式管道或「Uraduct」（如有需要）。混凝土墊層、鉸接式管道和「Uraduct」的典型規格如圖 1.8 所示。
- 1.6.18 光纜鋪設躉船會盡可能將南丫島光纜系統鋪設在隱伏露頭區域最深的深度。在光纜埋設完成後，躉船將返回並設置長約 100 米、寬約 2 米的混凝土墊層於淺埋的光纜上，位置如圖 1.2 所示。預計混凝土將以其重量沉降至海床以下 1 至 2 米的深度。一旦經過隱伏露頭區域，將調整掩埋工具以重新達到目標掩埋深度。

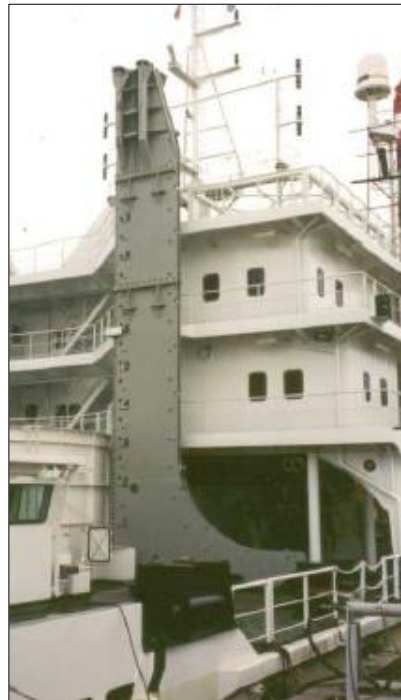
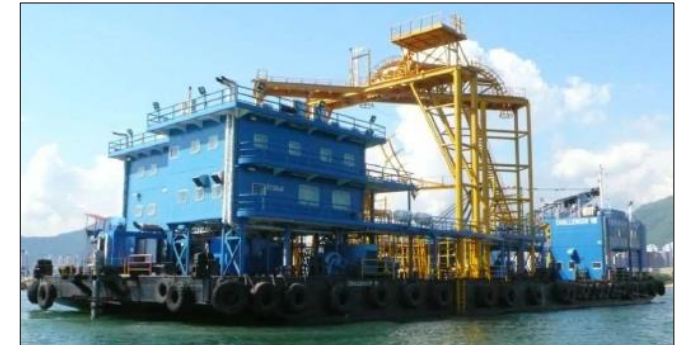
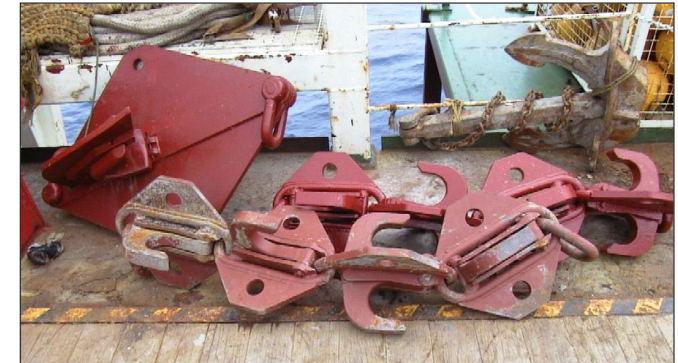
圖 1-9：光纜鋪設躉船和光纜掩埋工具示例

同時進行光纜鋪設和掩埋（雪橇工具）

同時進行光纜鋪設和掩埋（沖噴工具）

典型沖噴工具

典型光纜鋪設躉船

典型抓錨

- 1.6.10 在利用光纜鋪設臺船鋪設光纜前，將進行「走線清理」和「鋪設前掃海」的工作，即沿著海床拖動抓錨以移除光纜走線上的大形物體。典型的爪錨如圖 1.9 所示。此類工作目的是移除已停用的光纜以及可能對光纜鋪設構成威脅的任何碎片或障礙物。任何從海床回收到的舊光纜或碎片將保留在「走線清理」和「鋪設前掃海」的船上，以便載到岸上並妥善處置到經批准的傾倒場。
- 1.6.11 每當遇到其他海床上的碎片時，應盡可能地清理以確保鋪設光纜的走廊是安全的。在使用探音器/探磁器進行測量時所找到的管道或使用中的海底光纜系統，無論在任何情況下，都不可以在其 50 米範圍內使用拖行的設備（如抓錨）（如圖 1-8 所示）。在橫過任何其他光纜/管道之前/後 50 米處的拖動設備收回/重置是業界標準方法，因此必將遵循。

- 1.6.12 從鋼綫灣登陸點的離岸 212 米至北角咀登陸點的離岸 176 米，南丫島光纜系統將通過光纜鋪設臺船後面的「沖噴掩埋工具」或「雪橇式工具」，使用沖噴技術埋入海床下 5 米深處。掩埋工具如圖 1-9 所示。
- 1.6.13 在光纜鋪設臺船上，光纜將被放入掩埋工具，然後將光纜放入海床中的目標深度。在香港水域內的離岸光纜段的目標掩埋深度大約為海床下 5 米，除橫跨障礙物和過渡區外，例如掩埋器的開始位置之間、在鉸接式管道的末端以及在斜坡上達到目標掩埋深度。

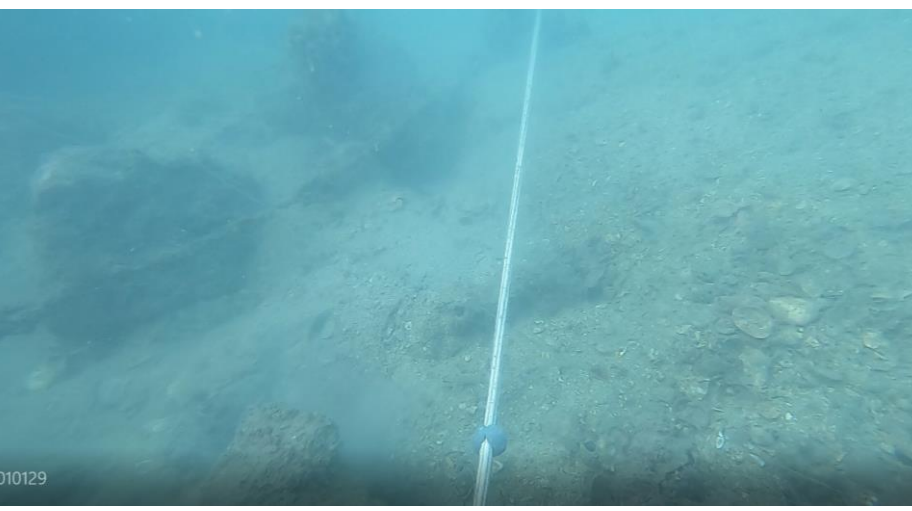
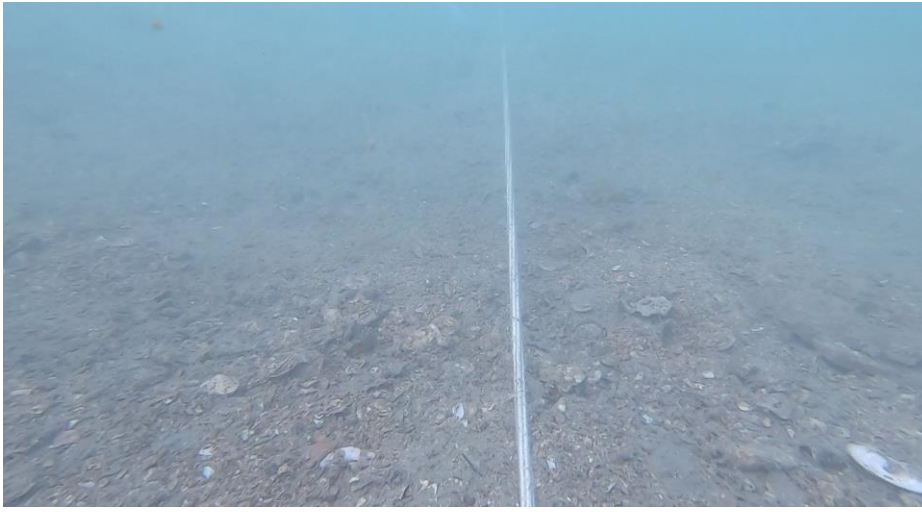
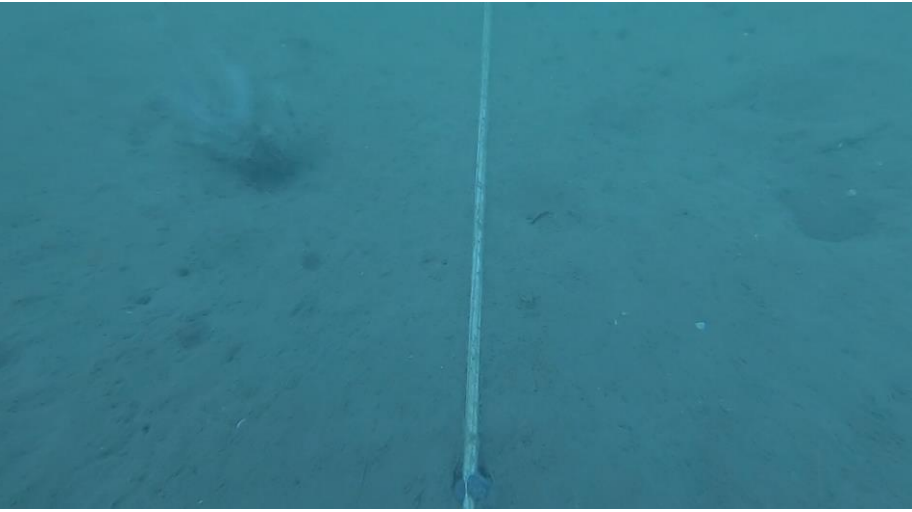
圖 D-5：海洋地球物理調查的照片記錄

<p>岩石填充海床</p>	<p>帶有鵝卵石/礫石的沙子</p>

<p>礫砂</p>	<p>砂質粉土/黏土</p>

<p>礫石</p>	<p>輪胎</p>

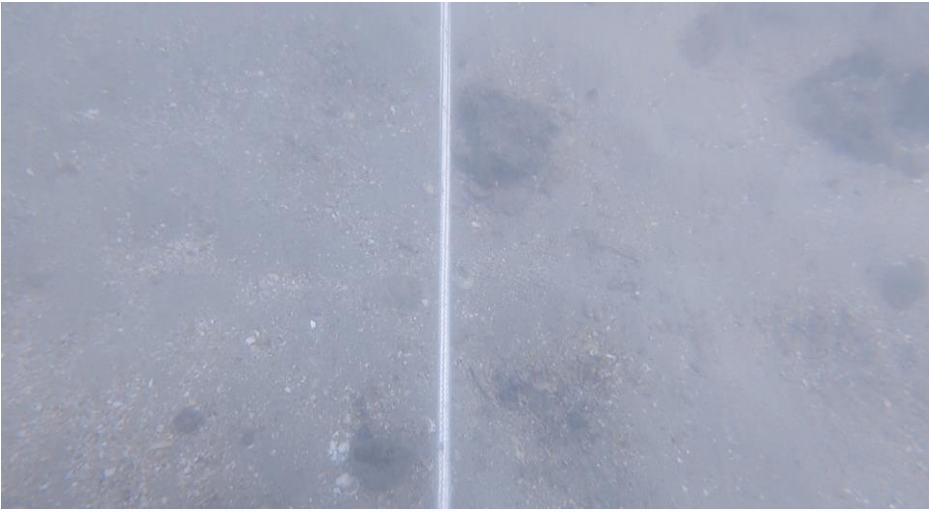
圖 D-6：聲納接觸點數據副本

<p>樹幹</p>	<p>帶有鵝卵石/礫石的沙質海床</p>
